浙江省三门县康宁化工有限公司地块 土壤污染状况详细调查报告概要

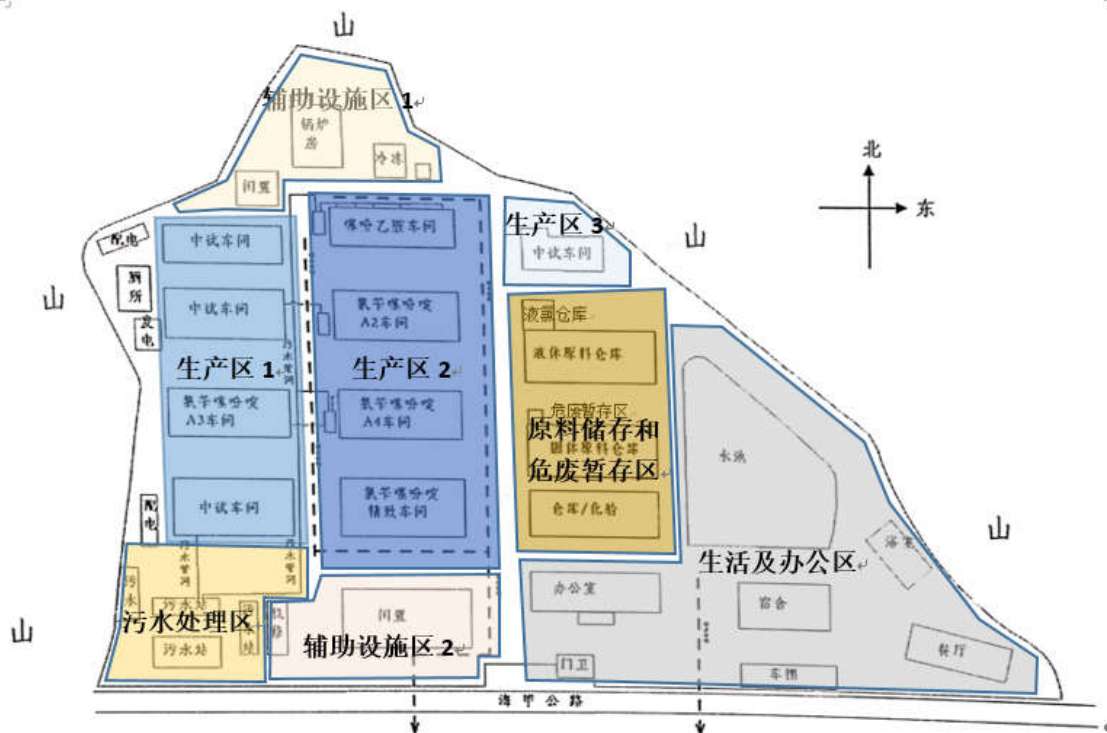
图 6 地块疑似污染区域图

此次调查疑似污染区识别结果见图 6。
